BOLLETTINO TECNICO  
N. 4 1966 VOL. XIX  
OTTOBRE - DICEMBRE  
Spediz. in abbonamento postale - Gruppo IV

Le locomotive Diesel elettriche e Diesel idrauliche per servizio di linea secondo le esperienze delle F. S.

Omologazione di un nuovo motore ferroviario FIAT

Recenti sviluppi dell'impiego degli ultrasuoni nella valutazione dimensionale dei difetti

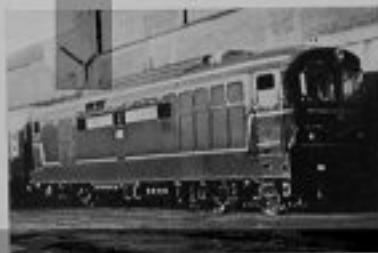
In copertina: La nuova locomotiva Diesel elettrica DE 443 delle Ferrovie Italiane. È dotata di un motore FIAT 2312 SSF della potenza di 2000 Cv a 1000 giri/min.

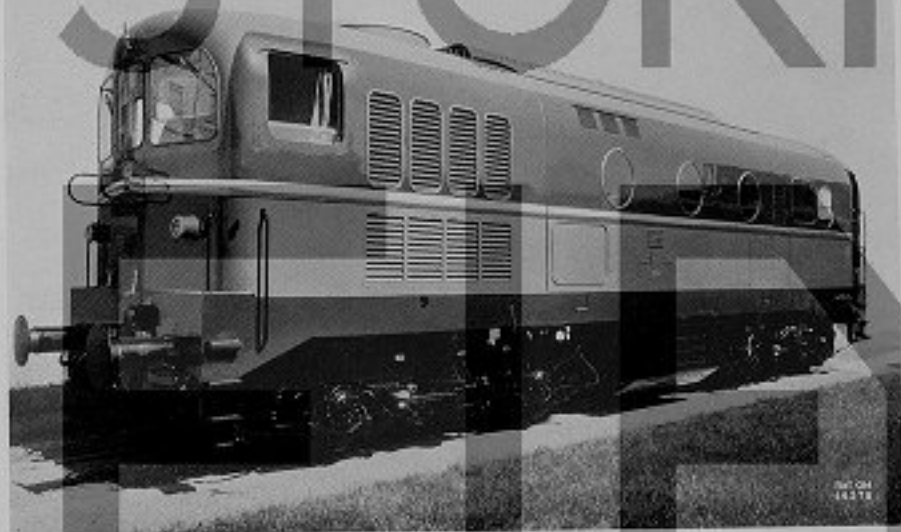
La locomotiva Diesel elettrica  
DE 341 azionata da un motore  
FIAT tipo 2312 SF

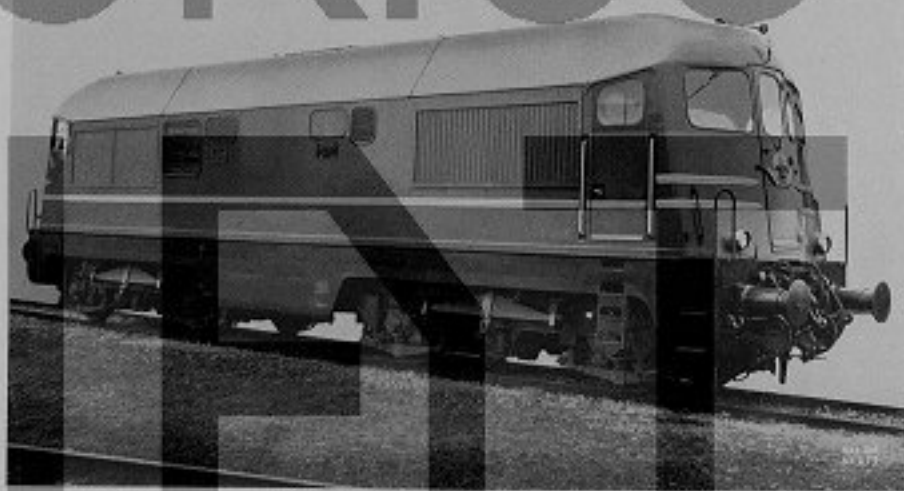
La locomotiva Diesel idraulica  
DI 342 azionata da due motori  
Ansaldo Maybach tipo MD 435

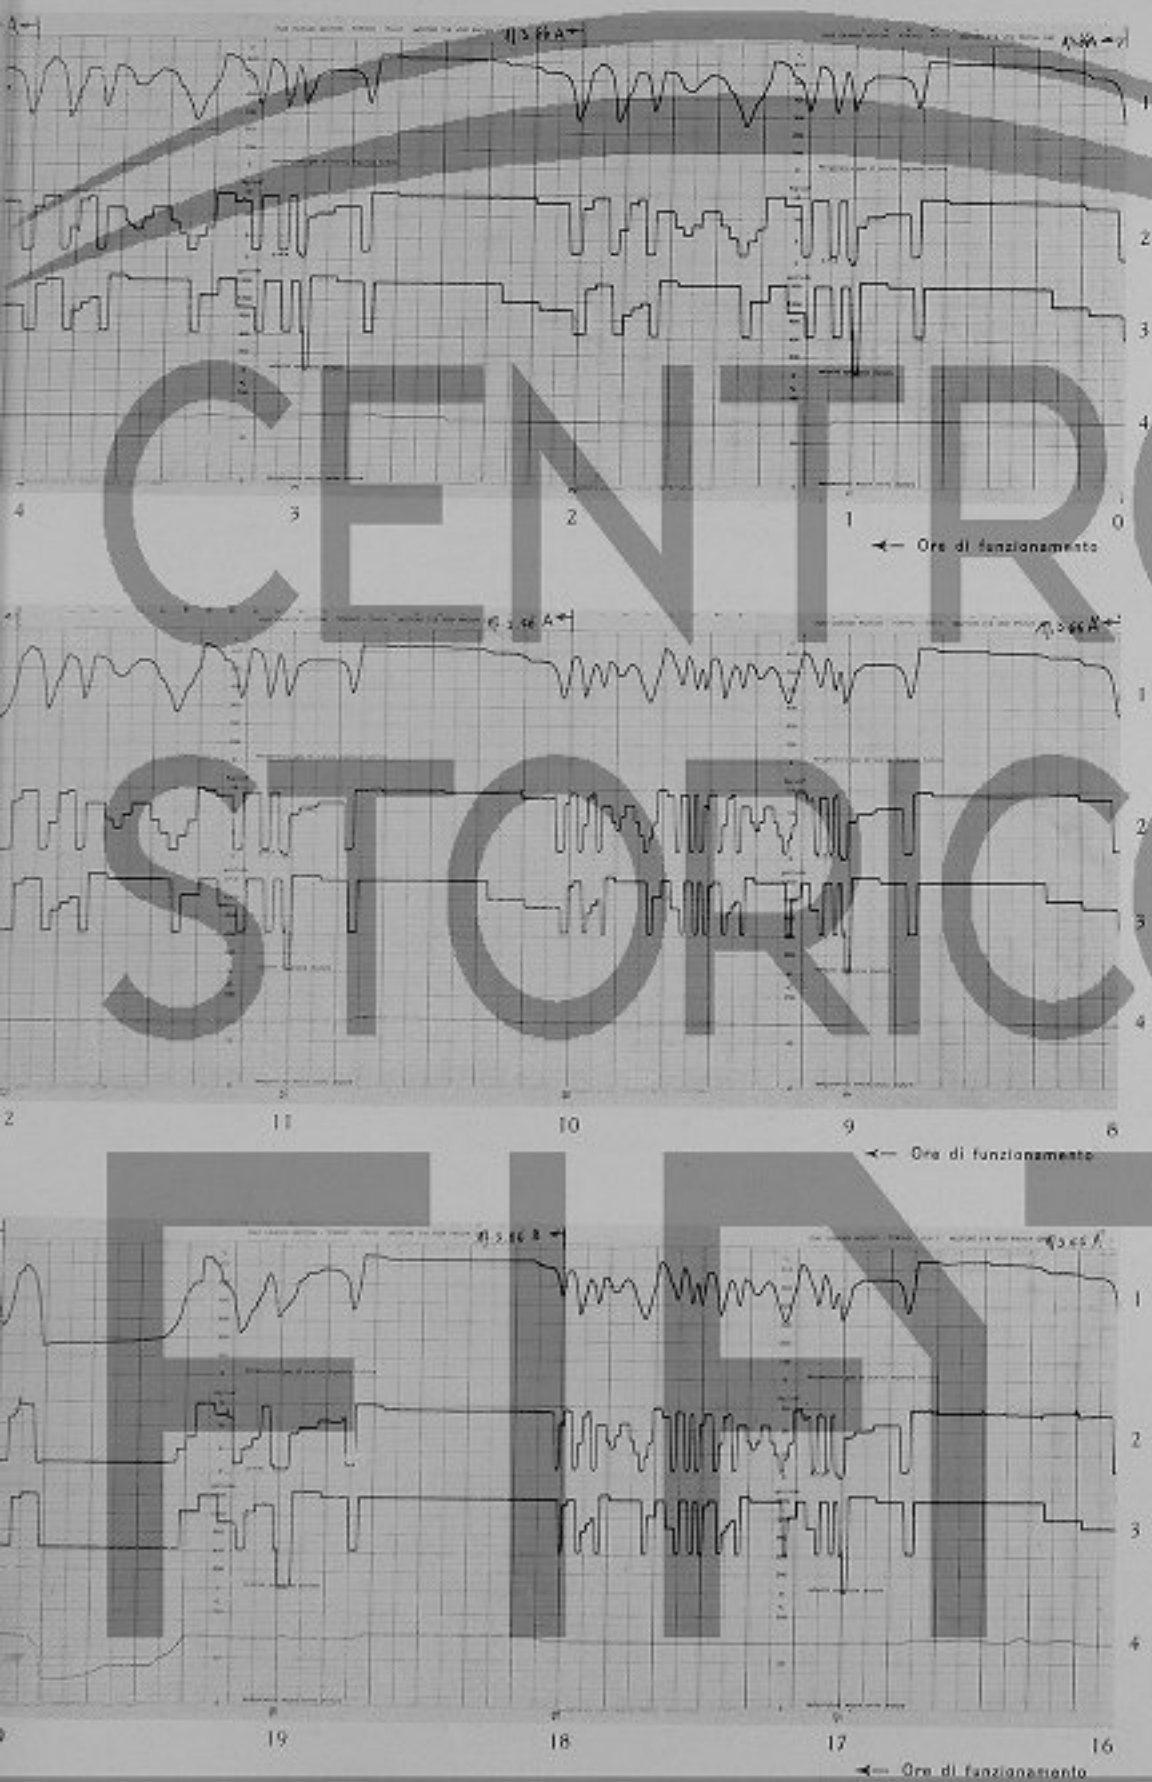
- 1 - Temperatura gas ingresso turbina
- 2 - Pressione media effettiva
- 3 - Velocità motore
- 4 - Temperatura acqua uscita motore

**Fig. 5 - Stralcio della banda di registrazione continua di alcuni dati caratteristici di funzionamento relativa ad un intero periodo di 24 ore**

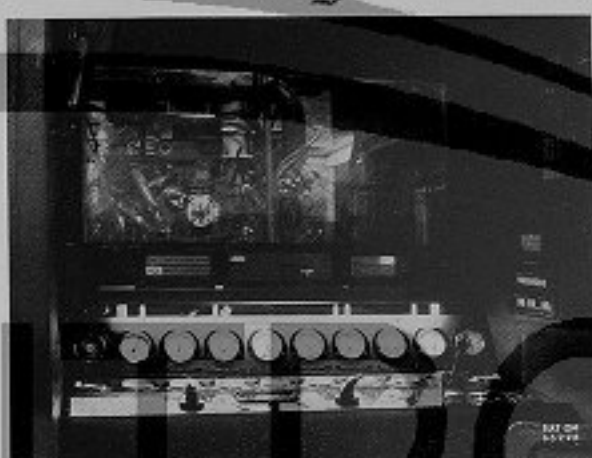
Fig. 8 - Banco di manovra impiegato nella prova O.R.E. di lunga durata del motore 218 SSF

Sono visibili dall'alto in basso: la finestra d'ispezione, il quadro a spia luminosa indicanti il ciclo ed il carico in atto, gli strumenti a quadrante (manometri e termometri a distanza), la manopola del gaslettori per il controllo dei giri e della coppia (comando di riserva), la leva per l'avviamento del motore ad aria compressa. Sulla parete laterale: il centralino pirometrico per la misura della temperatura dei gas di scarico.

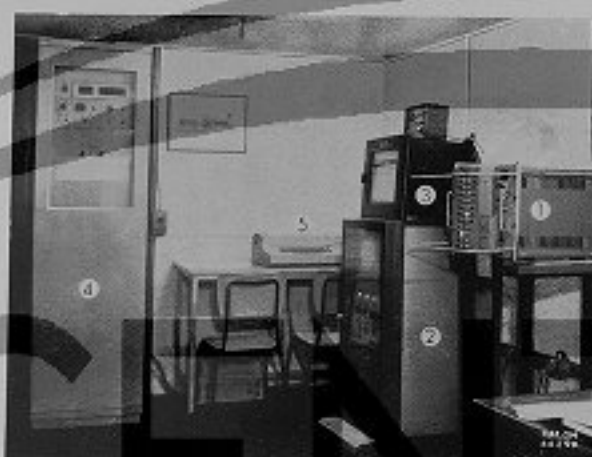
- 1 - Programmatores dei giri e scheda perforata
- 2 - Registratore Texas (di servizio)
- 3 - Registratore Honeywell (di riserva)
- 4 - Data-Logger FIAT modello ACE 186/2
- 5 - Telescrivente I.B.M.

Fig. 9 - Sistemazione delle apparecchiature di comando e di registrazione

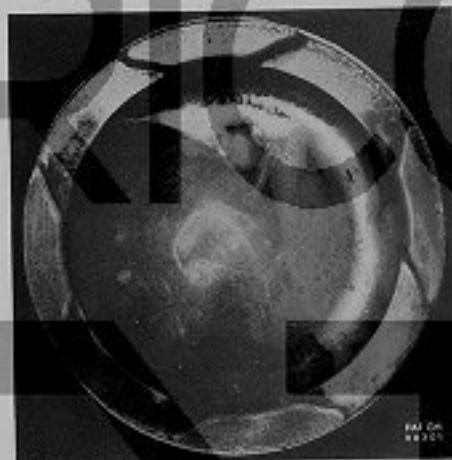
Fig. 11 - Parte superiore di uno stantuffo ove è ben visibile l'assenza di depositi carboniosi

- *Stantuffi* - Ottimo stato generale: assenza di depositi carboniosi sulle superfici superiore e laterale. Sedi delle fasce elastiche senza incrostazioni e con usure inapprezzabili (ved. figg. 11-12).

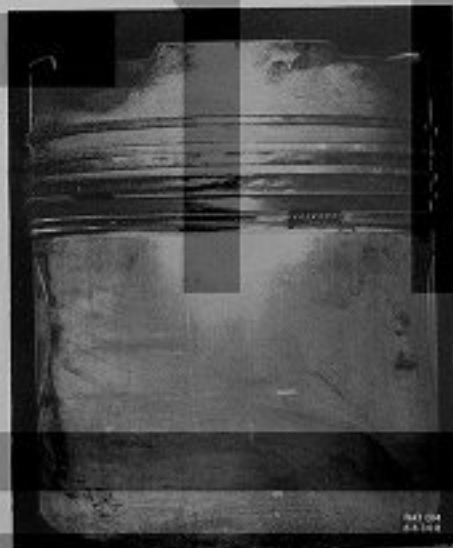
Fig. 12 - Superficie laterale dello stantuffo con fasce elastiche e loro sedi senza incrostazioni o segni anormali di lavoro

- *Fasce elastiche* - Tutte integre, libere nelle proprie sedi e senza sbavature o segni anormali di lavoro (ved. fig. 12).
- *Bielle motrici* - In buono stato, senza alcun difetto né sulla sede del cuscinetto di testa né sulla boccola di piede.

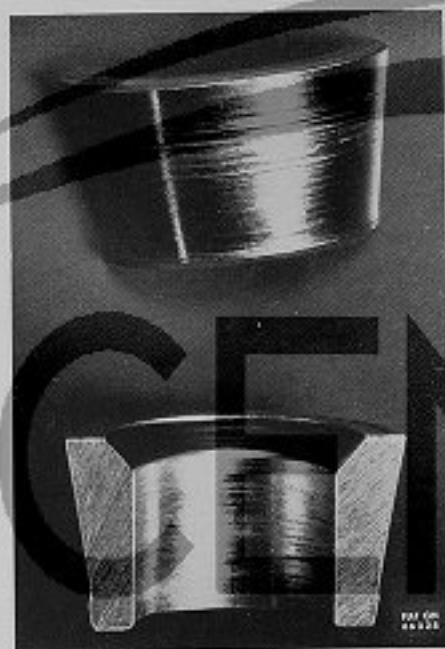
Fig. 16 - Semiconi di bloccaggio della valvola di aspirazione e scarico

Considerato che i pezzi che denotavano un comportamento anormale erano quelli aventi  $R < 70 \text{ kg/mm}^2$  e che su quelli che avevano provocato l'avaria si era trovato  $R = 60 + 65 \text{ kg/mm}^2$ , si è potuto concludere che il valore  $R = 80 + 95 \text{ kg/mm}^2$  prescritto sul disegno FIAT offre un margine di sicurezza più che sufficiente.

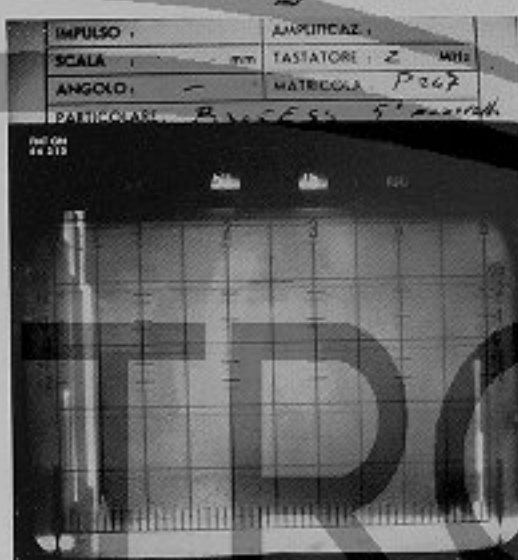
Fig. 2 - Fotogramma eseguito in una zona non difettosa del 5° perno di manovella di un albero a 4 tempi allo scopo di determinare l'assorbimento dovuto a cause strutturali

L'esame è stato eseguito con tastatore ad onde longitudinali da 2 MHz. La determinazione dell'assorbimento dovuto alle condizioni strutturali del materiale è stata eseguita sullo stesso perno in una zona non difettosa. Nel fotogramma di fig. 2 si vede il picco di fondo regolato ad altezza unitaria alla distanza di 245 mm ed in una zona priva di difetti.

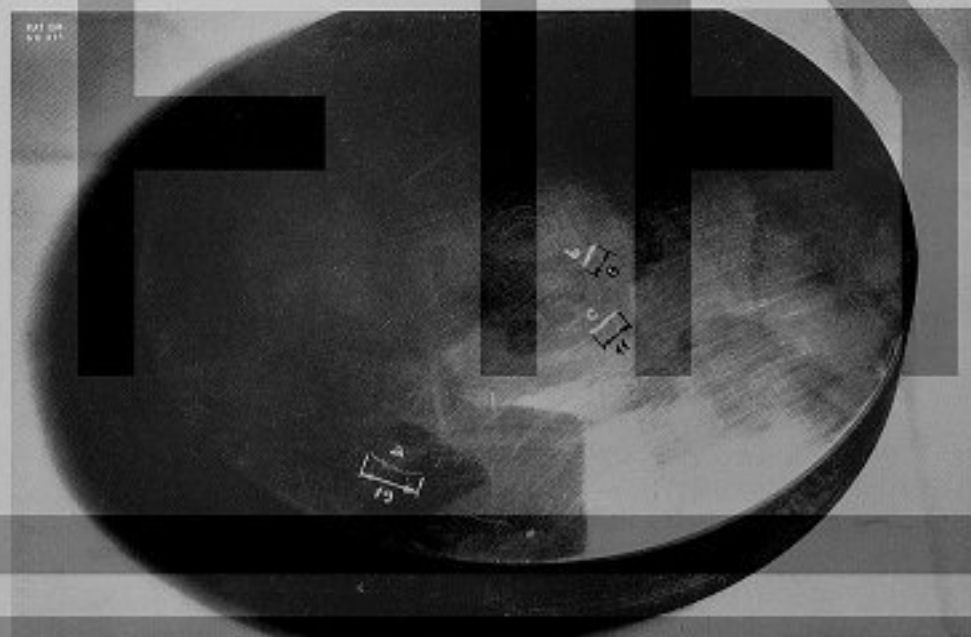
Fig. 3 - Sezione del 5° perno di manovella di un motore a quattro tempi. Si vedono alcuni difetti messi in evidenza con il magnetoscopio

I tre difetti rilevati e presi come termine di confronto sono indicati nella sezione di fig. 3 con le sigle (a), (b), (c). La sezione passa per il piano medio dei difetti ed è stata ottenuta assottigliando gradatamente la fetta fino a che i difetti considerati risultassero della massima estensione.

Confrontando le dimensioni medie dei tre difetti della fig. 3 (rispettivamente di 19 - 8 e 11 mm), con quelle

calcolate si trova: una certa discordanza di dimensioni per il difetto (a), piena concordanza per il difetto (b) e non molta differenza per il difetto (c).

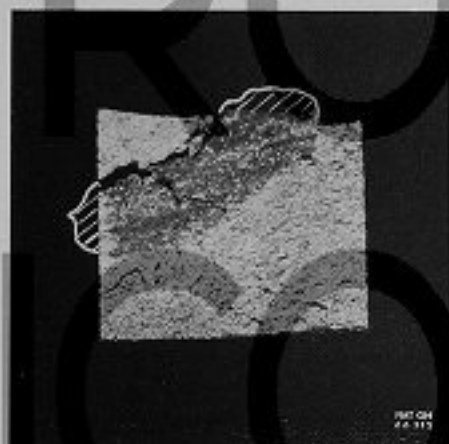
Fig. 7 - 1 X - Aspetto di un difetto sul 7° perno di banco dell'albero in esame

Il metodo può quindi considerarsi valido se si tiene presente che questi difetti possono avere le forme più impensate. Valga ad ulteriore esempio un difetto sul 7° perno di banco che avevamo calcolato con diametro medio 22,3 mm ed è risultato della forma e dimensioni di fig. 7 (che mostra il difetto a grandezza naturale con segnati in bianco i limiti reali del difetto rimasti fuori della sezione). Il diametro ricavato dalla media aritmetica delle due dimensioni principali è risultato di 23,5 mm, e quindi l'approssimazione del calcolo è più che accettabile.

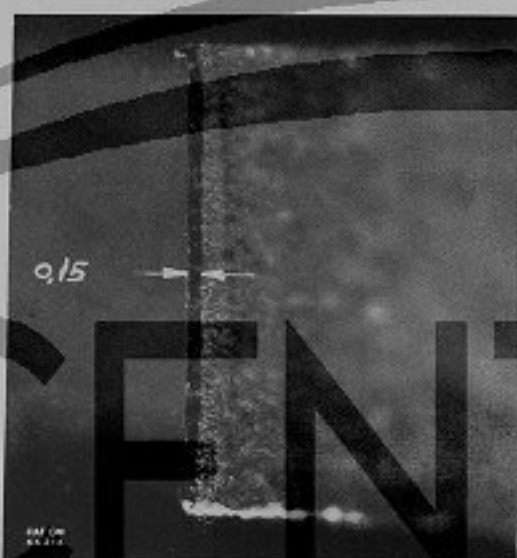
Fig. 9 - 12 X - Piano di frattura di un tubo di diametro 27/10 lesionato in funzionamento. La lesione è partita da un intaglio di 0,15 mm

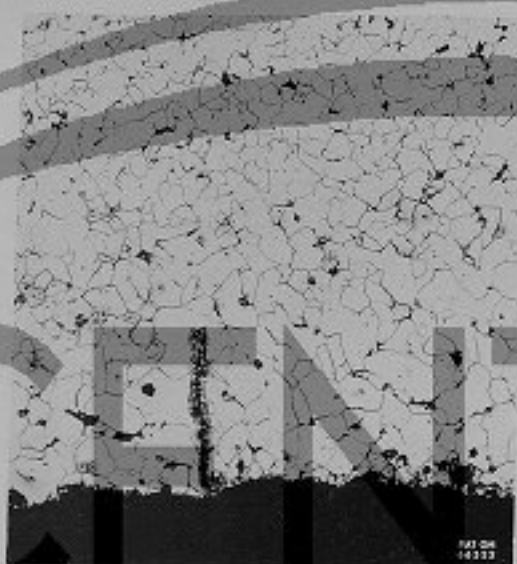
Fig. 15 - 100 X -  
Difetto piccolo,  
lesione con pro-  
fondità 0,23 mm

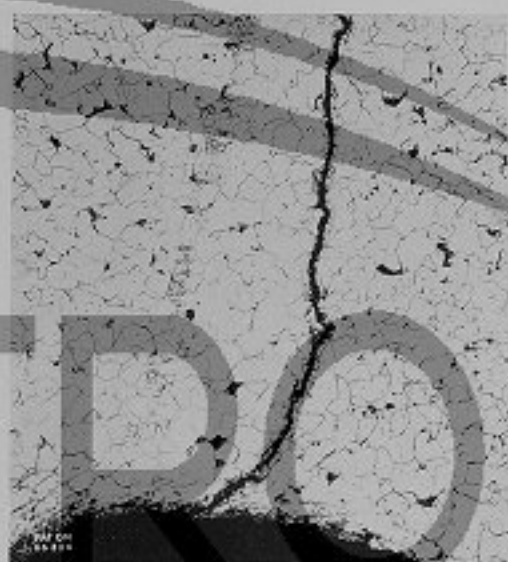
Fig. 18 - 100 X - Parte verso il diametro interno del tubo  
di un difetto molto grande con profondità lesione 7 mm

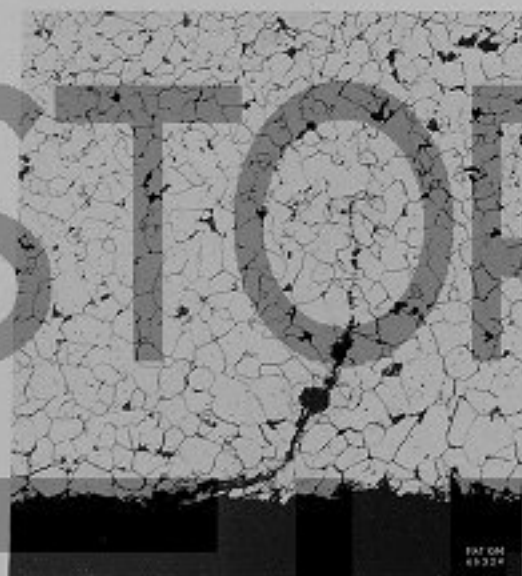
Fig. 16 - 100 X -  
Difetto medio,  
lesione con pro-  
fondità 0,40 mm

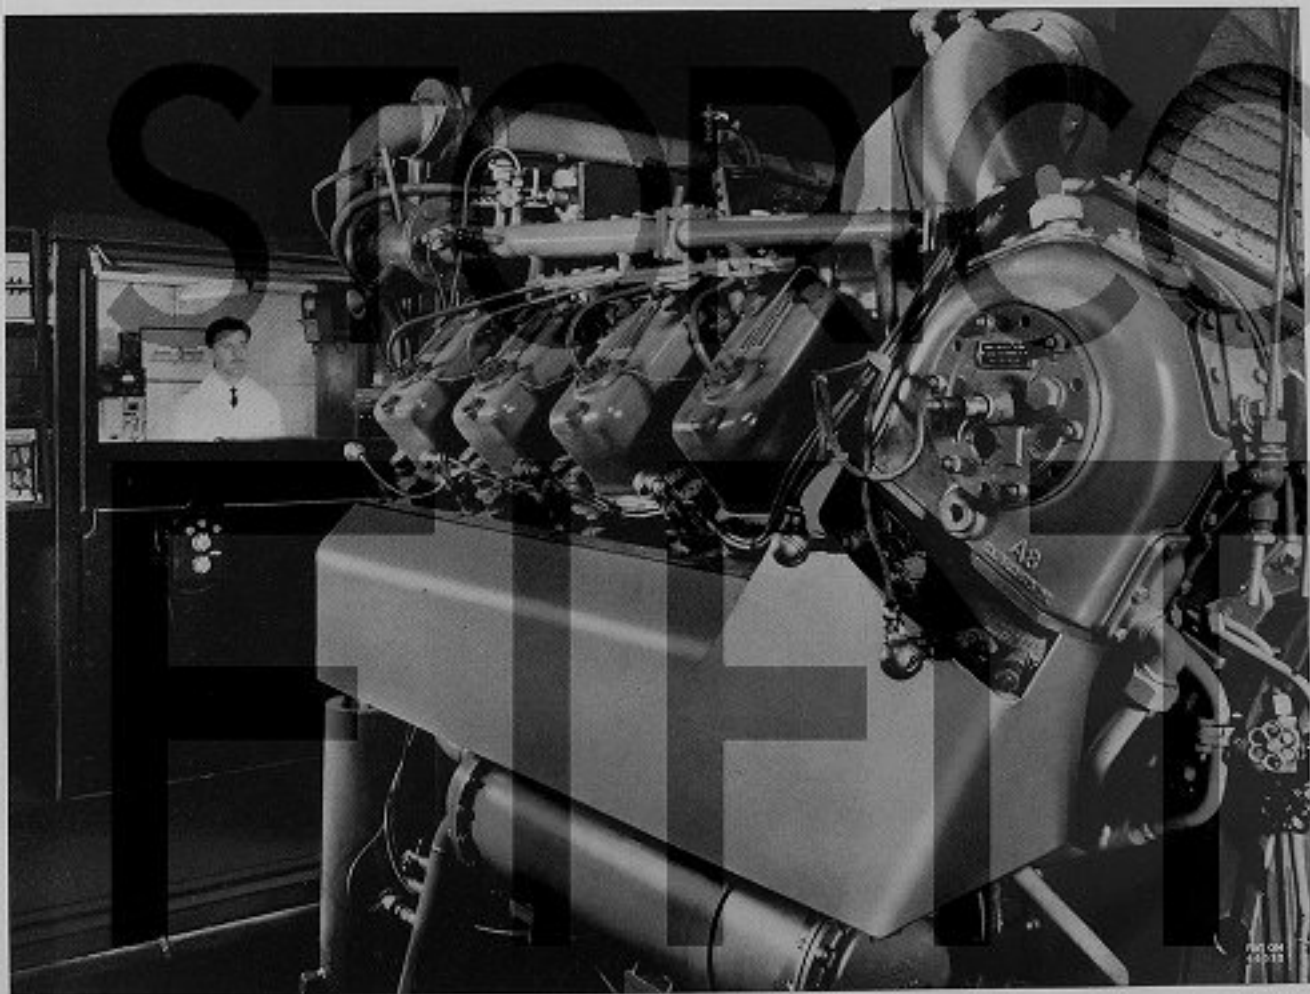
Motore FIAT 218 SSF sul banco allestito per la prova di lunga durata valida come prima tappa di omologazione dei motori ferroviari di grande serie, secondo l'Office de Recherches et Essais (O.R.E.)
